## Prüfung des äußeren Blitzschutzsystems

<b>Auftraggeber:</b>	Herr Mustermann, Musterfirma, Musterheimer Str. 110, 69999 Musterheim		
<b>Objekt, Ort :</b>	Mehrfamilienwohnhaus Musterstraße 1/2, 69997 Musterstadt		
<b>Prüfer:</b> O. Volkmann	<b>Begleiter:</b> --	<b>Funktion:</b> --	
<b>Letzte Prüfung:</b> --	<b>Aktuelle Prüfung:</b> 31.10.2013	<b>Nächste Prüfung:</b> 10.2015

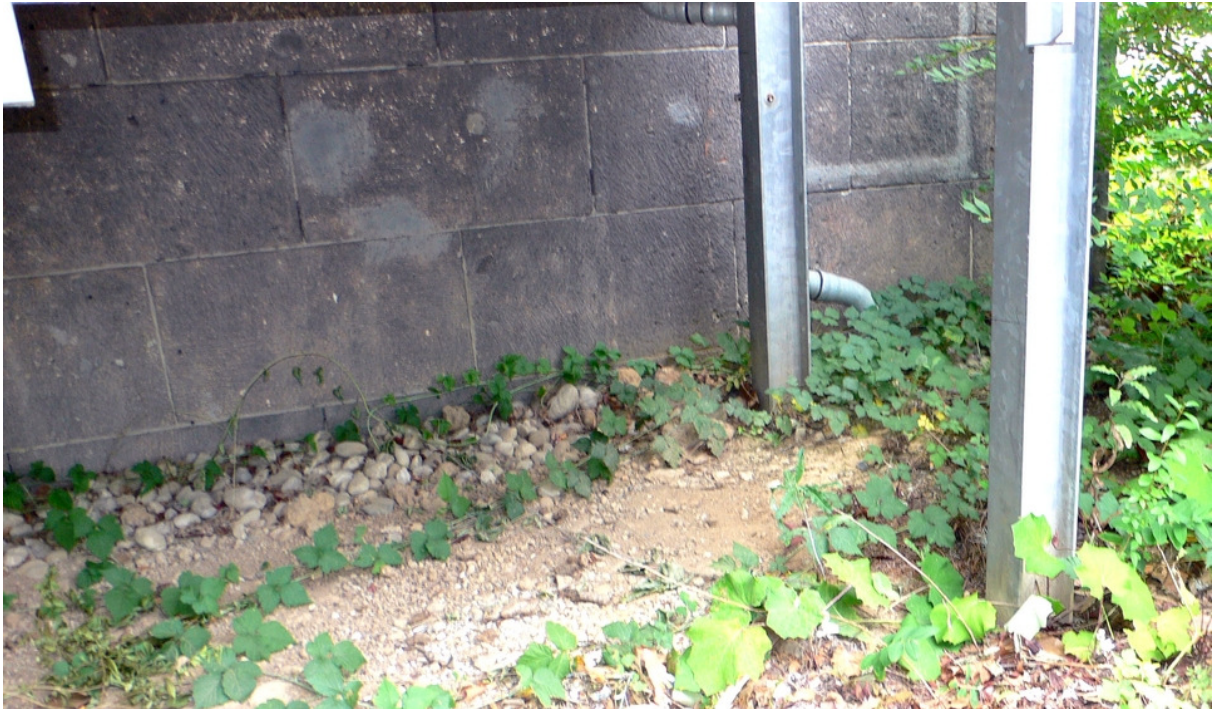
3. Die gemessenen Widerstände der Erder **E 6** und **E 7** liegen deutlich über dem erlaubten **Höchstwert von 10 Ω**. Die Erder müssen durch Edelstahl-Tiefenerder ersetzt werden, so dass **Messwerte kleiner/gleich 10 Ω** erreicht werden.
4. Die Stahlkonstruktionen der Balkone besitzen keine Fußpunkterdung (**Bilder 1+2**). Alle 12 Balkone müssen mit Fußpunkt-Erdern nachgerüstet werden.

**Bild 1, Bsp.:** Stahlstützen der Balkonkonstruktion ohne Fußpunkterdung

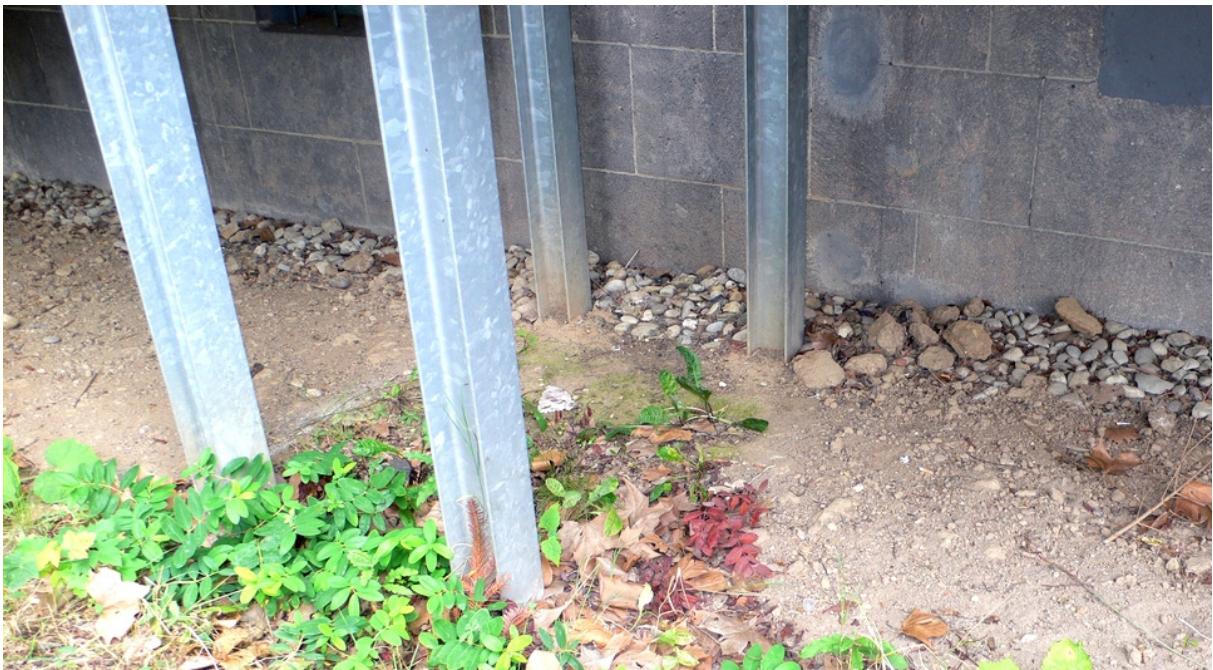
**Bild 2, Bsp.:** Stahlstützen der Balkonkonstruktion ohne Fußpunkterdung

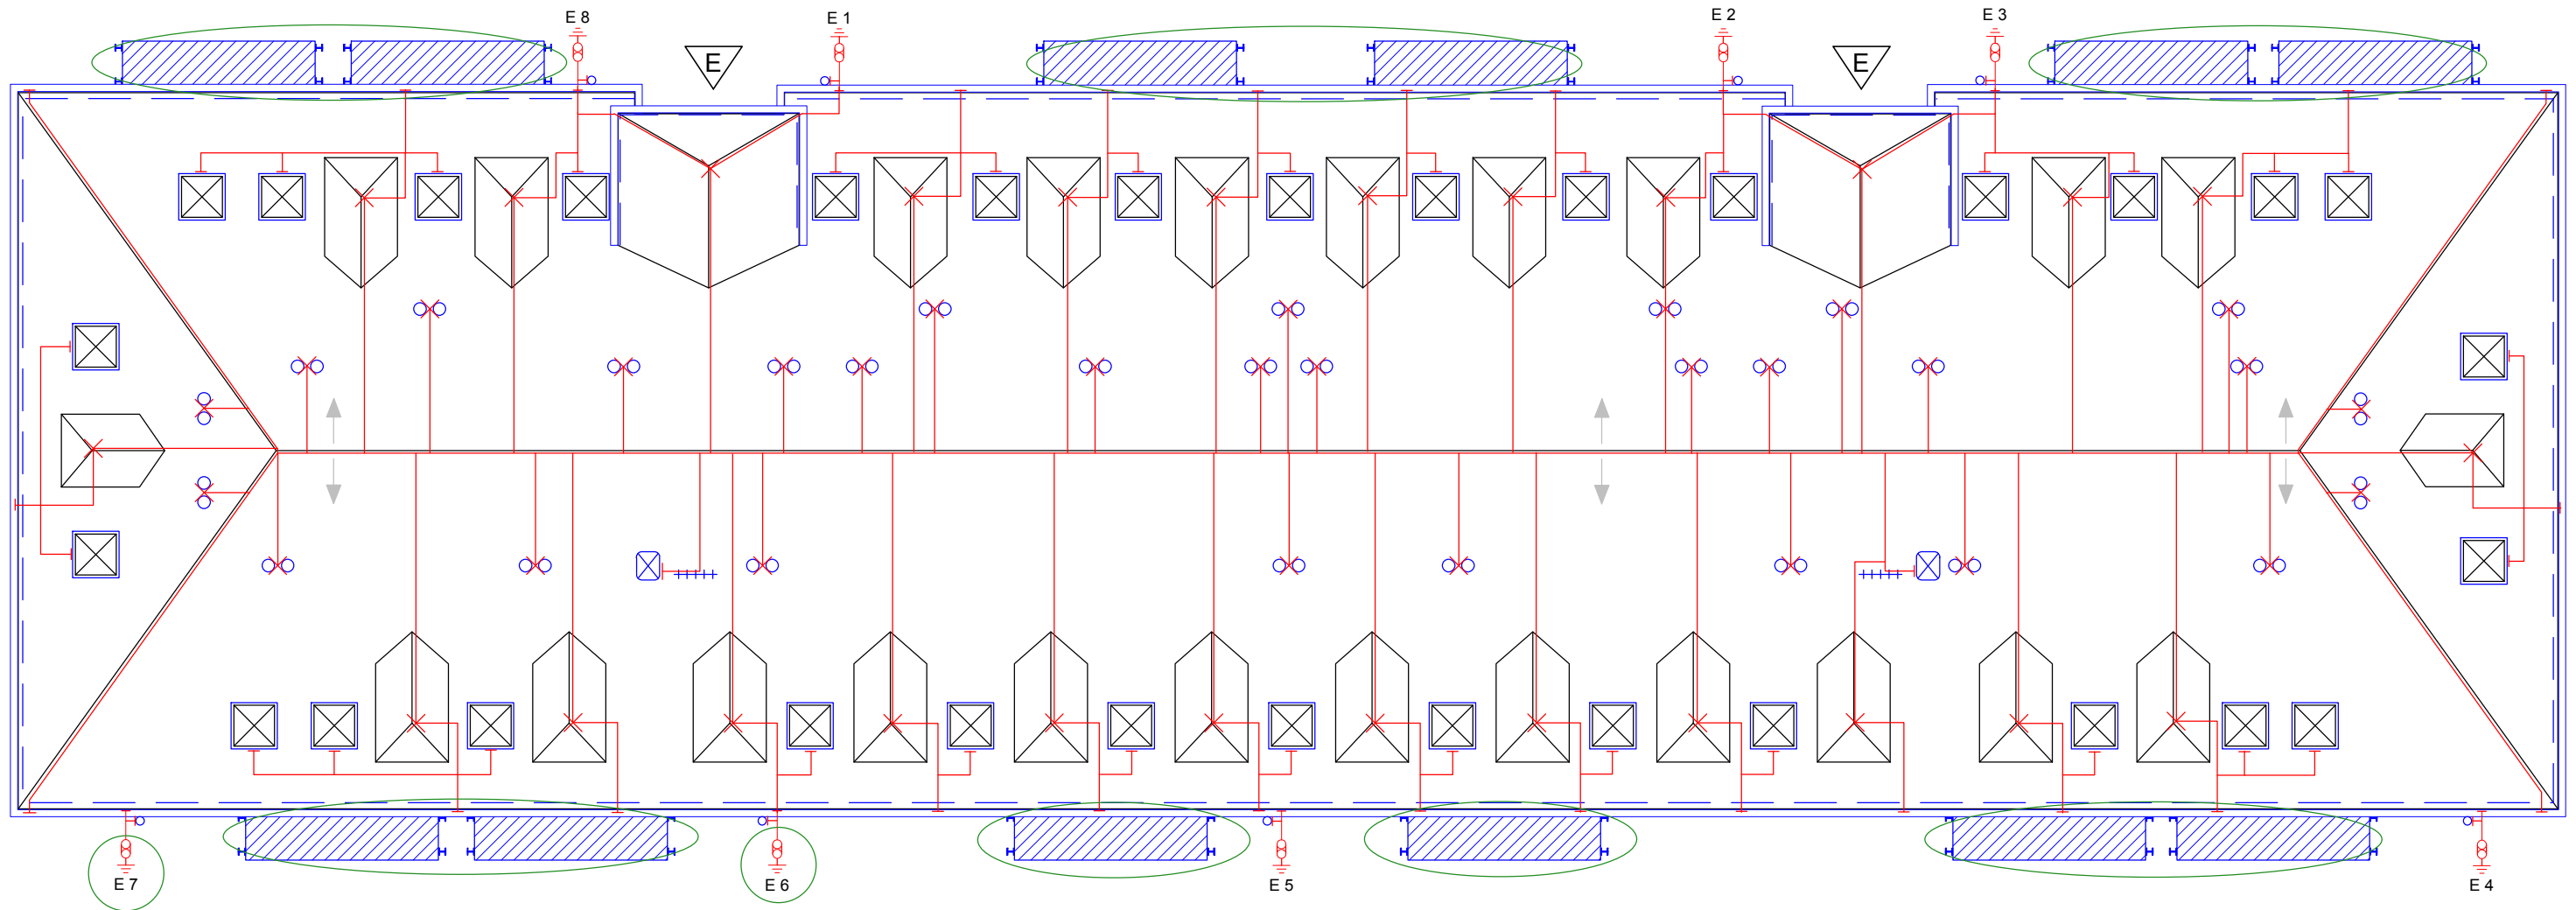
1. Die gemessenen Schleifenwiderstände der Ableitungen **AB 6** und **AB 7** liegen deutlich über dem erlaubten **Höchstwert von 10 Ω**. Die Ableitungen müssen überarbeitet werden, so dass **Messwerte kleiner/gleich 10 Ω erreicht werden**.

**Mängel im Plan grün dargestellt.**
